Beurteilung von Schadensbildern
bei Getriebemotoren

Beurteilung von Schadensbildern bei Getriebemotoren

Obering, H. Greiner

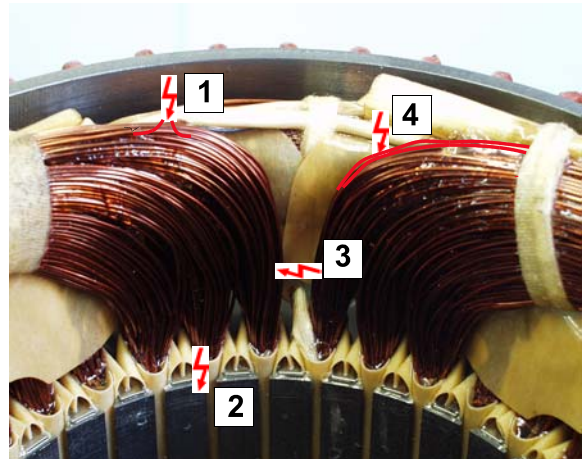
Bild 0.1

Abgrenzung der Arten von Wicklungsfehlern

- 1 Unterbrechung
- 2 Körperschluss
- 3 Strangschluss (Phasenschluss)
- 4 Windungsschluss.

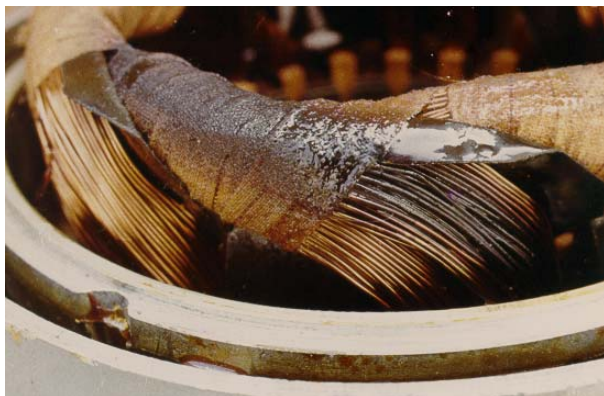
Bild 0.2

Windungsschluss als **primärer** Fehler

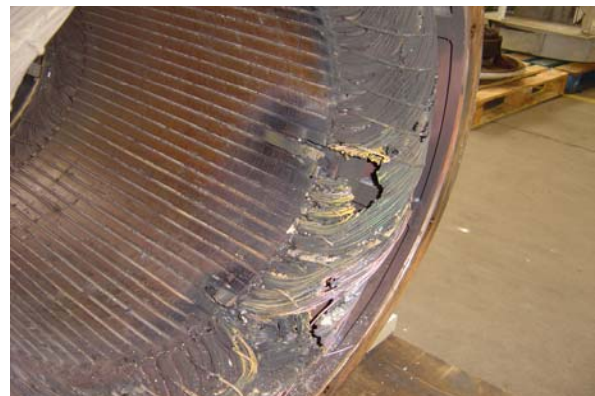
Bild 0.3

Wicklungsschäden als **sekundäre** Fehler
Quelle: Klebs+Hartmann

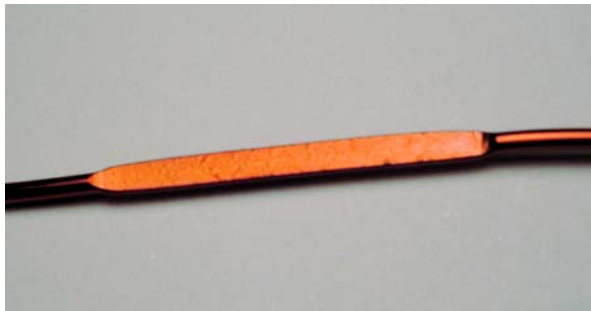
Bild 3.1.2
Extrembeanspruchung der Lackschicht durch Flachdrücken

Die hohe mechanische Festigkeit der Lackschicht kann in einem Extremversuch deutlich gemacht werden (Bilder 3.1.2 und 3.1.3).

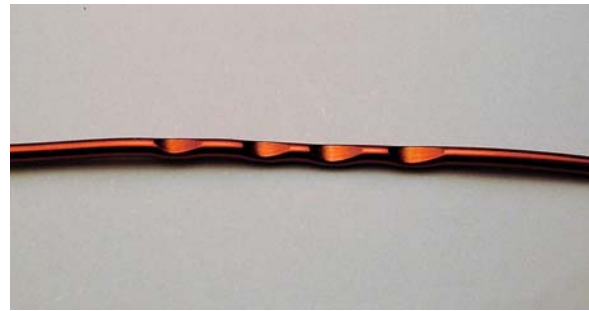
Bild 3.1.3
Extrembeanspruchung der Lackschicht durch Schläge mit der Hammerfinne

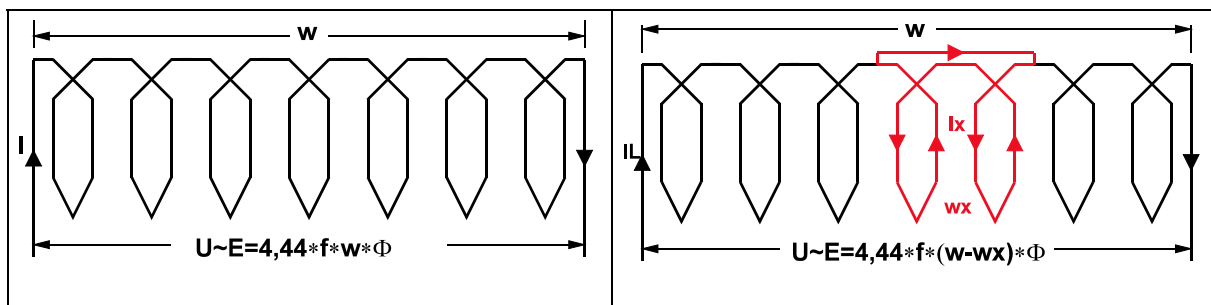
Bild 3.2.1
Ungestörte Wicklung mit ausgeglichenem Verhältnis der Spannung U zur Windungszahl w

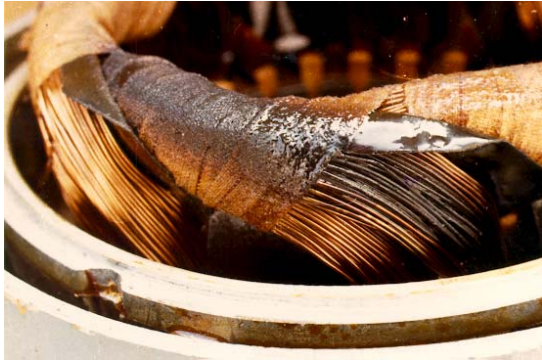
Das Schadensbild ist eindeutig: Durch die direkte "Kurzschlussverbindung" kommt es innerhalb der betroffenen Spule zu hohen Induktionsströmen, die sich je nach ihrer Stärke außen bei den Hauptleiterströmen als erhöhte und unsymmetrische Stromaufnahme abbilden (Bild 3.2). Die Erwärmung in der schadhaften Teilspule schreitet sehr viel rascher voran als in den übrigen Spulen; das Schadensbild zeigt dann auch deutlich eine einzelne verbrannte Teilspule, während die umgebenden Spulen noch relativ neuwertig aussehen.

Bild 3.3
Windungsschluss in einem Teil der Spule

Bei einer solchen Wicklung ist im Gegensatz zum Bild 3.3 eine allgemeine Bräunung aller Spulen feststellbar, während eine – der auch mehrere – Teilspulen durch die mehr oder weniger ausgeprägten Windungsschlüsse besonders stark verbrannt sind.

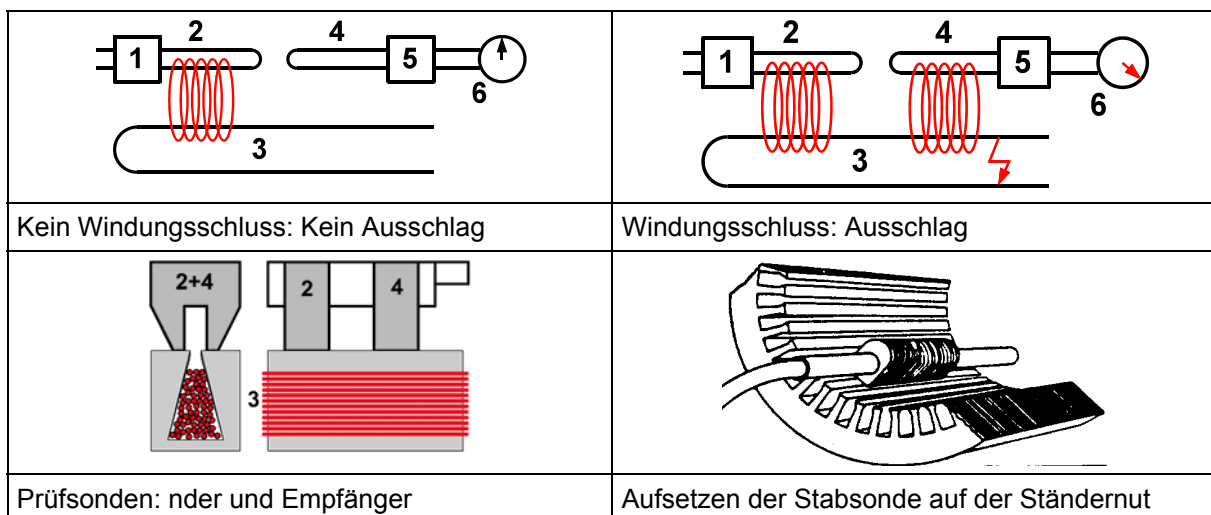
Eine als »Sender« wirkende Spule induziert Schritt für Schritt die zu prüfende Motorwicklung. Nur im Fehlerfall fließt Strom im Prüfling; die als »Empfänger« wirkende Sonde erhält ein Signal.

Bild 3.5.1 Prinzip der Prüfung auf Windungsschluss durch Induktionsspulen
(z.B. Motorprüfer nach [2])

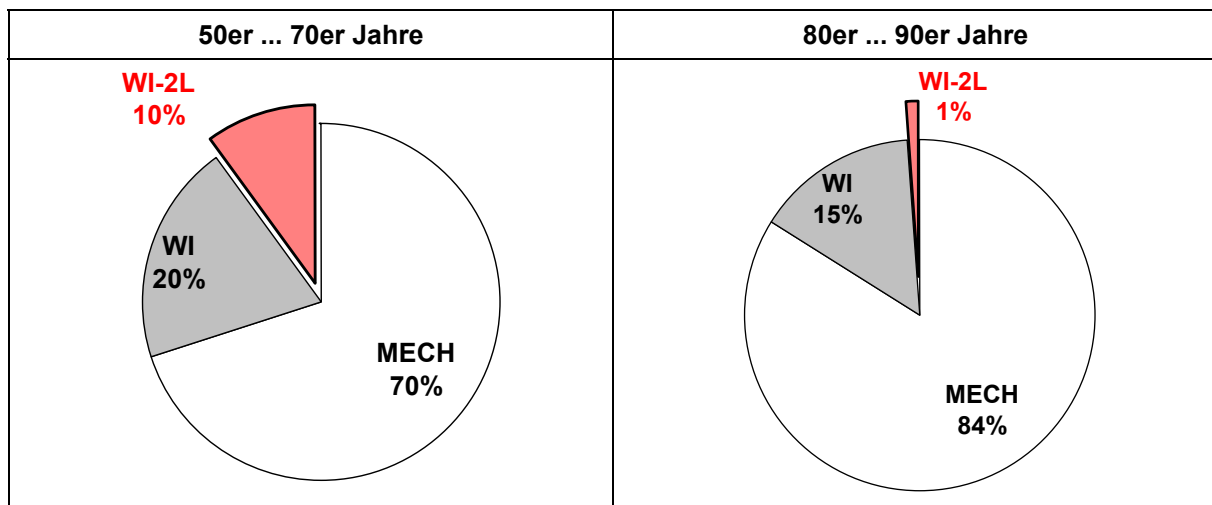
Bild 4 Anteil der Wicklungsschäden durch 2-Leiterbetrieb 1950 ... 1990
Schätzwert nach repräsentativer Umfrage [6]
MECH - mechanische Schäden (vorwiegend Lager)
WI - Wicklungsschäden
WI-2L - Wicklungsschäden wegen 2-Leiterbetrieb

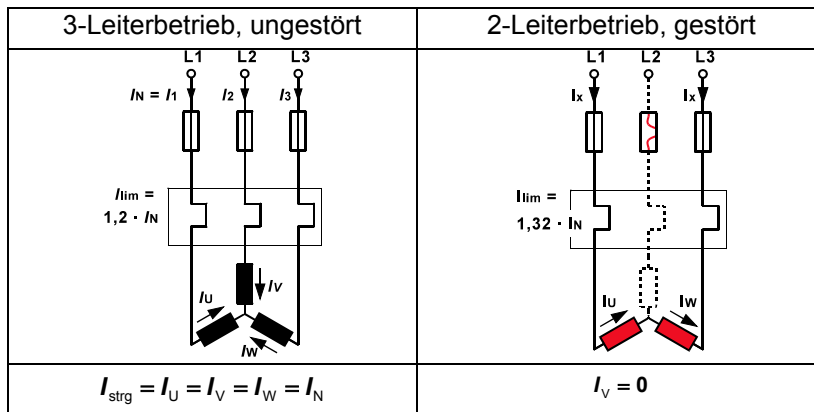
Bild 5.1
Stromaufnahme bei Dreiphasen- und Einphasenbetrieb in Sternschaltung

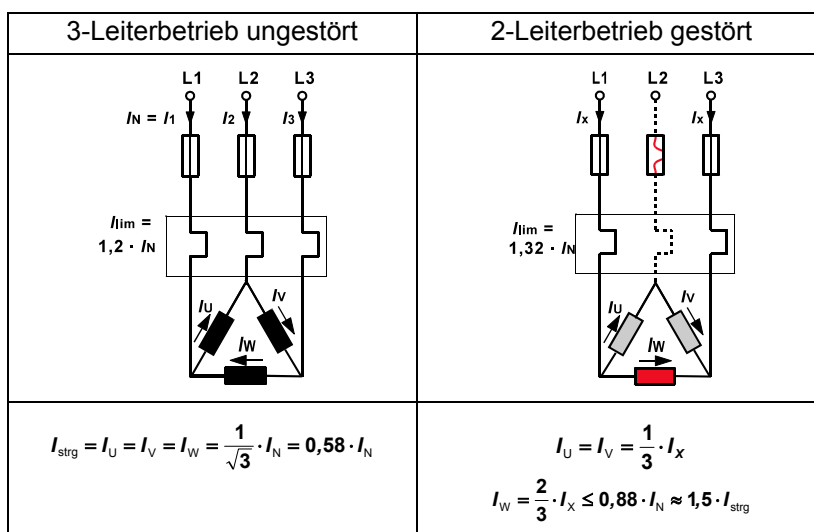
Bild 5.2
Stromaufnahme bei Dreiphasen- und Einphasenbetrieb in Dreieckschaltung

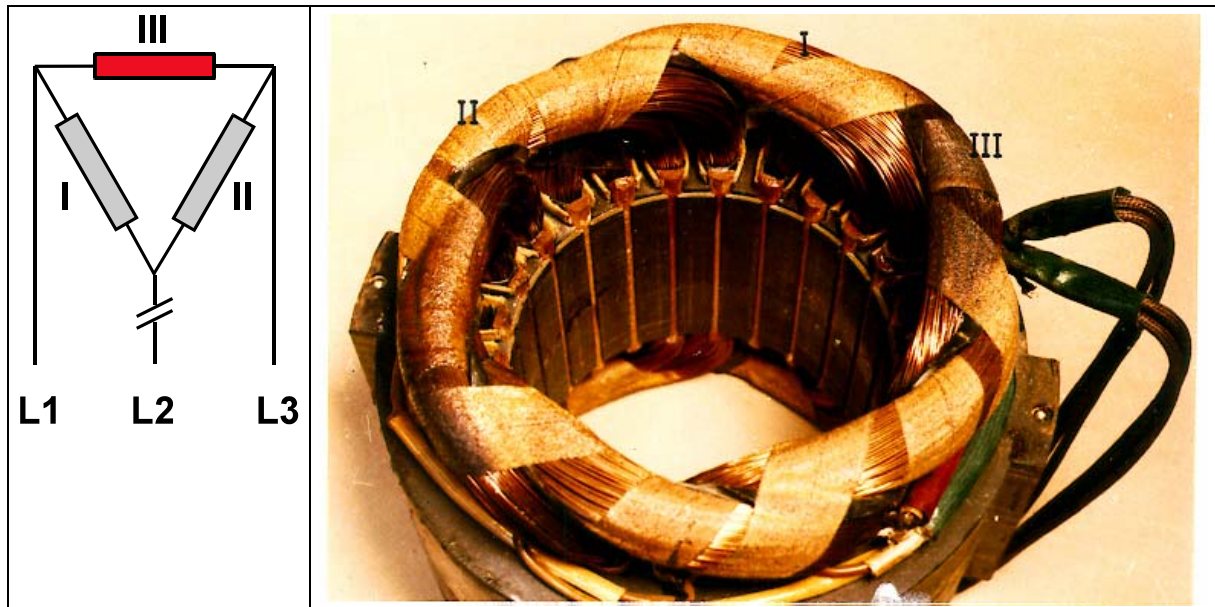
Bild 6.1.1 Prinzip und Beispiel für das Schadensbild einer 4poligen Drehstrom-Ständerwicklung nach 2-Leiterbetrieb in Δ -Schaltung (Strang III verbrannt)

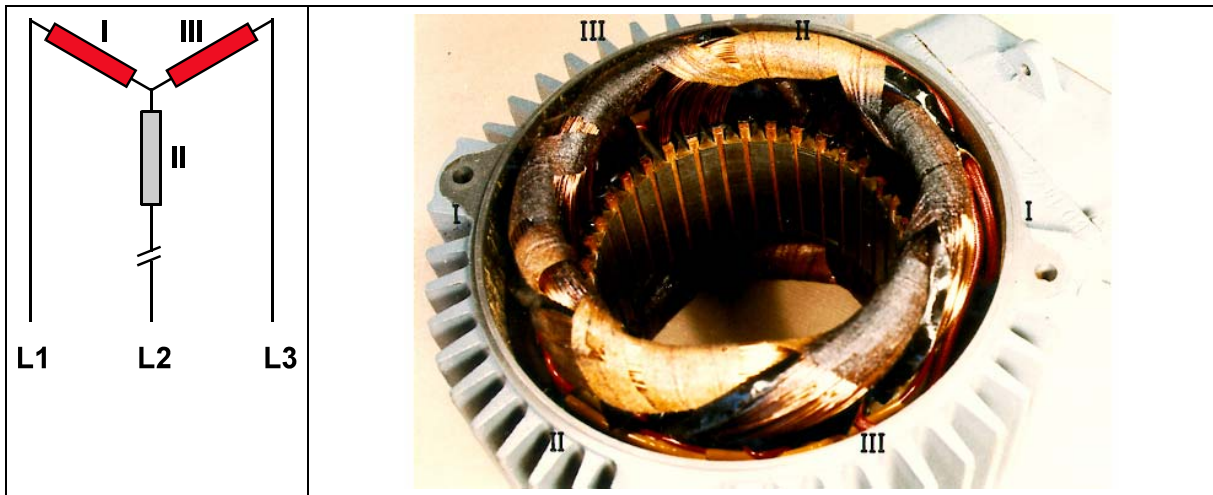
Bild 6.2 Prinzip und Beispiel für das Schadensbild einer 4poligen Drehstrom-Ständerwicklung nach 2-Leiterbetrieb in Y-Schaltung (Stränge I und III verbrannt)

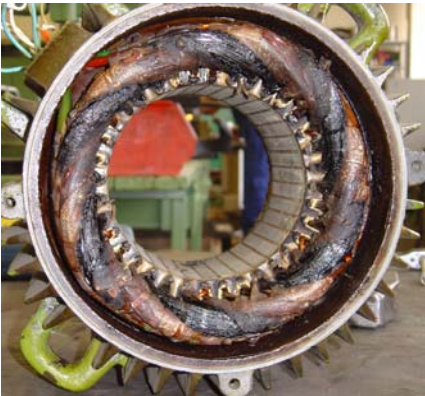
Wenn bei polumschaltbaren Motoren in Dahlanderschaltung (Δ/YY) die Doppelsternbrücke an der falschen Klemmenreihe eingelegt wird, so führt dies zu einer thermischen Überlastung von einigen Teilsträngen der Wicklung mit einem ganz spezifischen, rekonstruierbaren Schadensbild nach 6.4.3. Im Gegensatz zur normalen Sternschaltung ist beim Anschluss unbedingt auf die Klemmenbezeichnung zu achten.

<p>Bildquelle: Klebs+Hartmann</p>
<p>Bild 6.4.1 Richtiger Anschluss bei YY</p>	<p>Bild 6.4.2 Falscher Anschluss bei YY</p>	<p>Bild 6.4.3 Schadensbild</p>

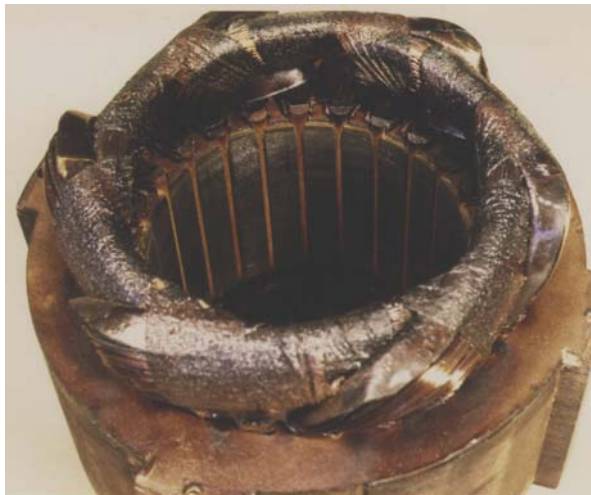
Nach dieser Überlastungsart ist die gesamte Wicklung gleichmäßig dunkel gebräunt. In einzelnen Wicklungsteilen kann es als Folge der wärmebedingten Alterung zu Windungsschlüssen kommen, die durch noch stärkere Bräunung (Schwärzung) erkennbar sind.

Bild 6.6
Starke Bräunung und Alterung der Isolierstoffe nach starker und langdauernder Überlastung

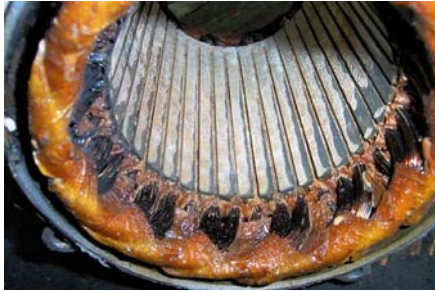
Diese Überlastungsart kann meist an der Bildung von Blasen oder Verformung von Isolierfolien erkannt werden.

Bild 6.6
Folgen einer extremen, kurzzeitigen Überlastung, z.B. Stillstand mit festgebremstem Läufer

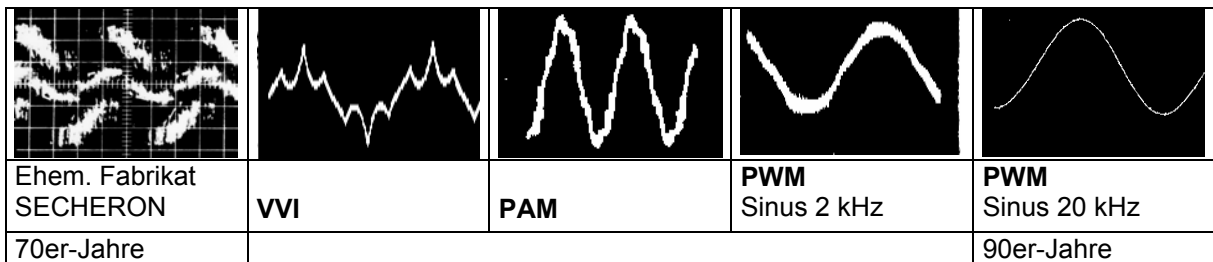
Bild 7.1 Entwicklungsschritte der Umrichterverfahren am Beispiel von fünf Ausgangskurven

Die im Bild 7.1 gezeigte Annäherung der Ausgangsspannung am Umrichter an die nahezu ideale Sinusform hat einen technischen Preis: Beim Zusammentreffen ungünstiger Randbedingungen können zwischen der Wicklungssträngen und den einzelnen Windungen hohe Spannungsspitzen nach Bild 7.2 auftreten, die zu Teilentladungen (TE; Bild 7.3) und als deren Folge zu einer Erosion der Isolation führen können. Die Bilder 7.3 bis 7.5 zeigen diese örtliche Beanspruchung und ein typisches Schadensbild am Wickelkopf. Einzelheiten siehe [7].

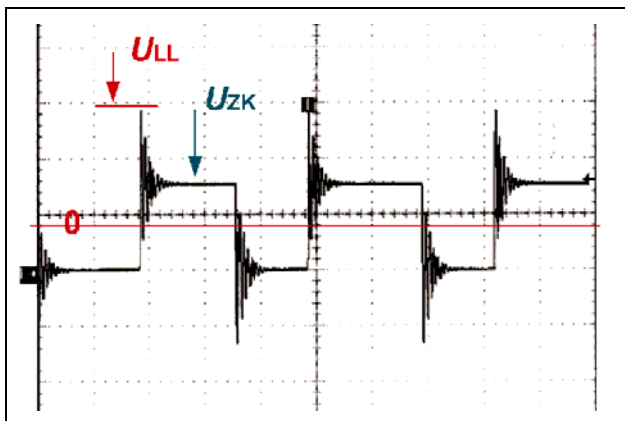
Bild 7.2
Typischer Spannungsverlauf an den Motorklemmen bei Speisung aus einem PWM-Umrichter mit **hoher** Spannungsspitze $\hat{U}_{LL} = 1500 \text{ V}$ im Vergleich zur Spannung des Zwischenkreises $U_{ZK} = 1,41 \cdot 460 = 650 \text{ V}$
Spannungsüberhöhung etwa 2,3fach

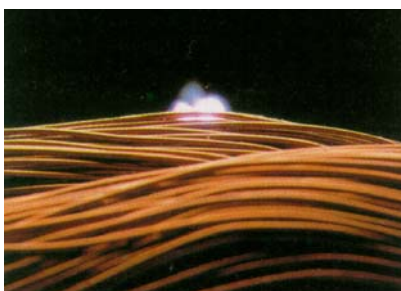
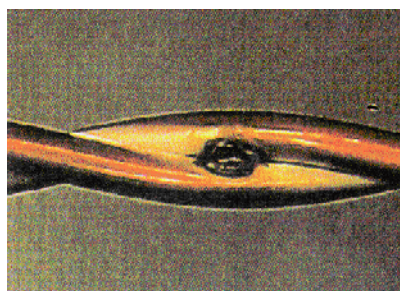
Bild 7.3
Simulation einer Teilentladung an den
Lackdrähten einer Wicklung
Quelle: Baker Instrument GmbH

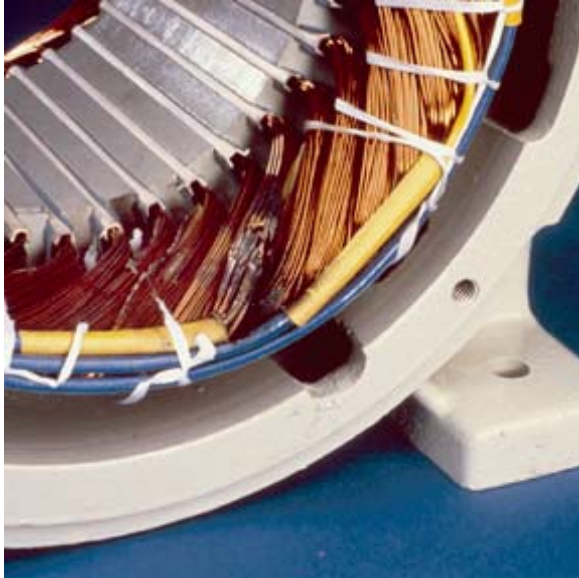
Bild 7.6
Spannungsdurchschlag als Folge von
Spitzenspannungen aus einem PWM-
Umrichter mit Schädigung der Drahtisolation
durch TE

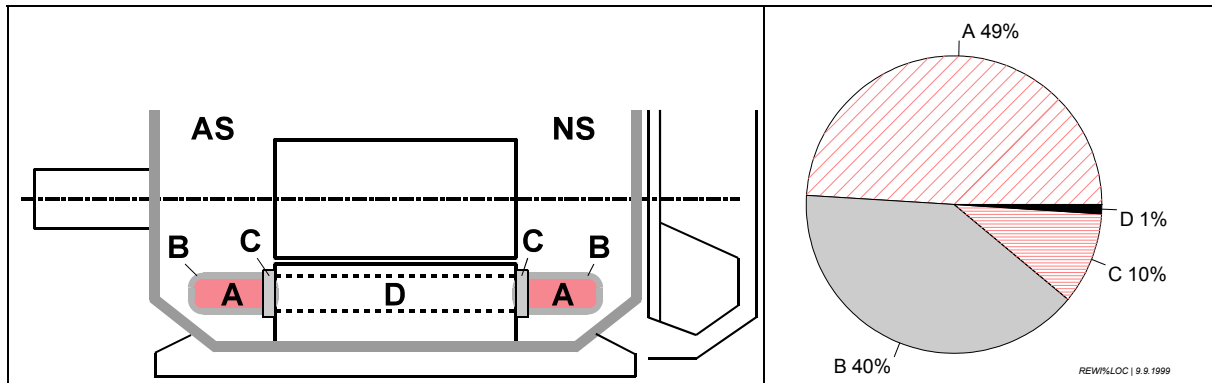
Aus der gleichen Erhebung stammen die Zahlen für die Verteilung von Wicklungsschäden auf Nut, Nutaustritt und Wickelkopf. Sowohl beim Einlegen der Wicklung von Hand wie beim Einziehen mit Maschine werden die Wickeldrähte in der Nut und am Nutende am meisten beansprucht. trotzdem treten nur etwa 11 % der Wicklungsschäden an diesen »gefährdeten« Stellen auf – alle übrigen am oder im Wickelkopf.

Bild 8.3 Verteilung der Wicklungsschäden auf die Teile einer Ständerwicklung

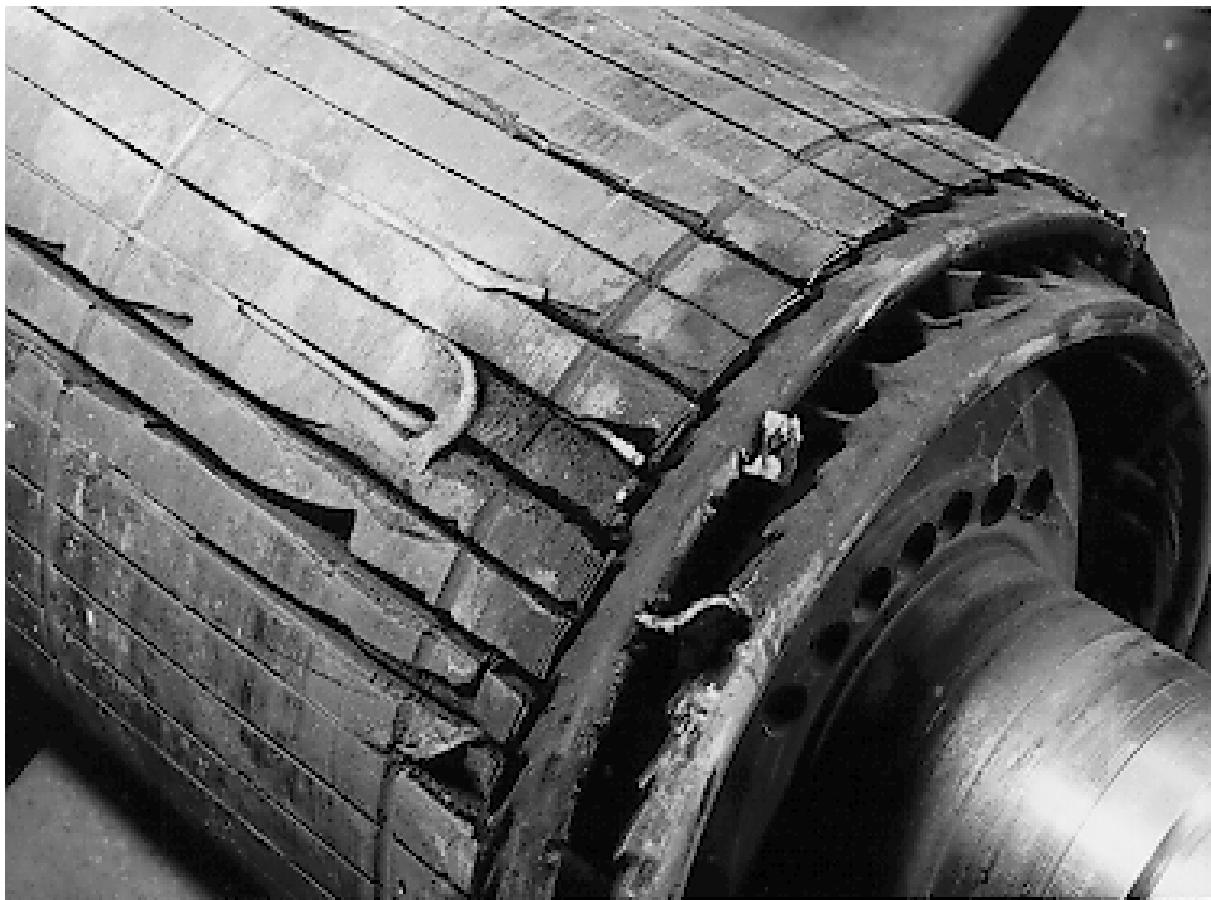
Bild 1 Folgeschaden an einem Doppelstab-Kupferläufer nach einem Lagerschaden

Käfigschäden sind ausserordentlich selten. Sie sind nicht immer so leicht zu erkennen wie in Bild 1.

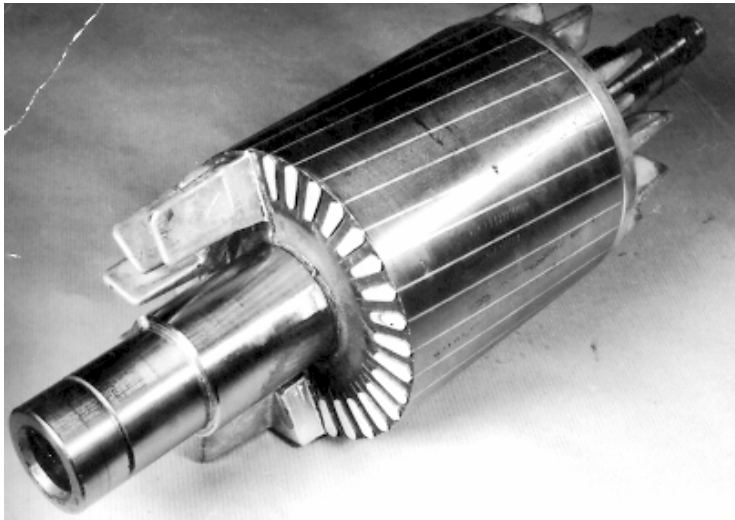
Bild 2.1
Aluminium-Pressgussläufer

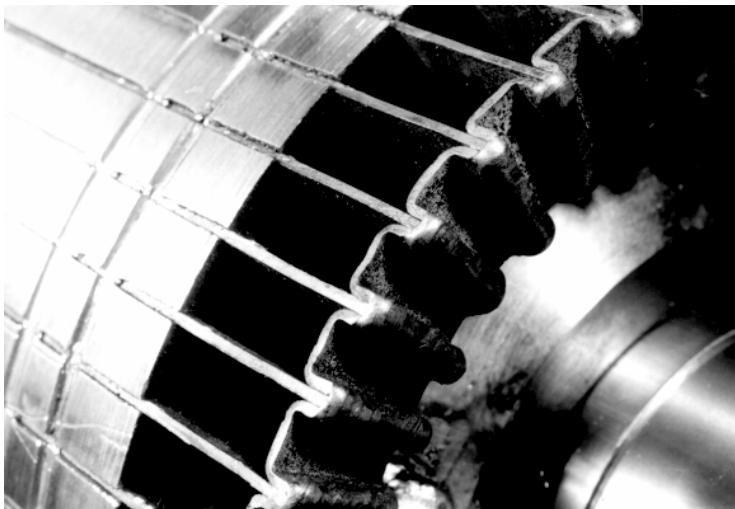
Bild 2.2
Kupfer-Stabläufer

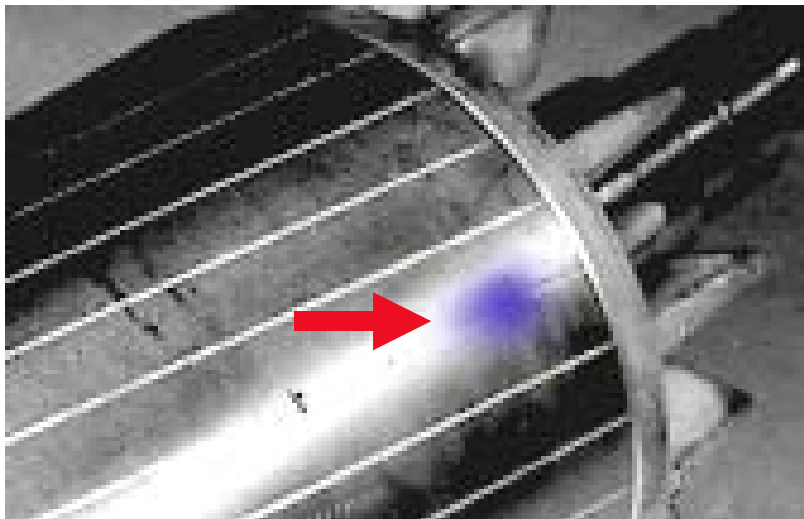
Anschliessend ist der Rotor auf Anzeichen einer örtlichen Überhitzung zu untersuchen. Falls der Käfigläufer ursprünglich mit Farbe gestrichen wurde, zeigen sich Überhitzungen oft als geschwärzte Flecken, bei welchen Stromübergänge den Anstrich durchbrochen haben. Solche Brandmarkierungen deuten darauf hin, dass entweder ein hoher Übergangswiderstand oder eine Unterbrechung im Käfig vorliegt.

Bild 3.2
Anzeichen einer örtlichen
Überhitzung in einer Nut

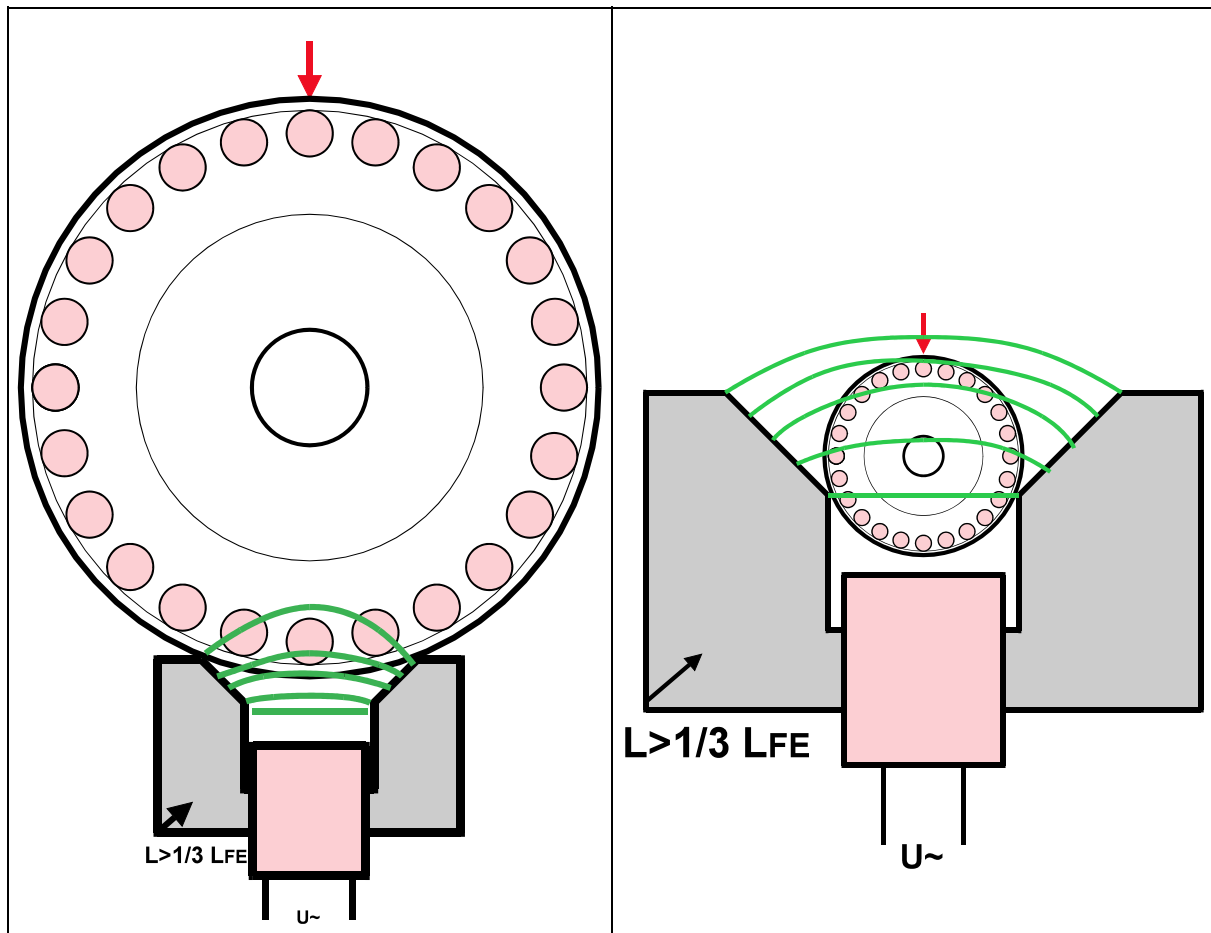
Mit einem Prüfsummer passender Grösse kann eine grundsätzliche Untersuchung auf Käfigschäden vorgenommen werden. Achten Sie darauf, dass der Prüfsummer mindestens je ein Drittel des Rotor-Umfanges und der Rotor-Länge erfassen kann. Wenn er zu gross ist, gehen magnetische Flusslinien über den Läufer hinweg. Wenn er zu klein ist, dringen zu wenige Flusslinien in den Rotor ein. In beiden Fällen kann das Prüfergebnis falsch sein.

Bild 3.4.1
Summer zu klein

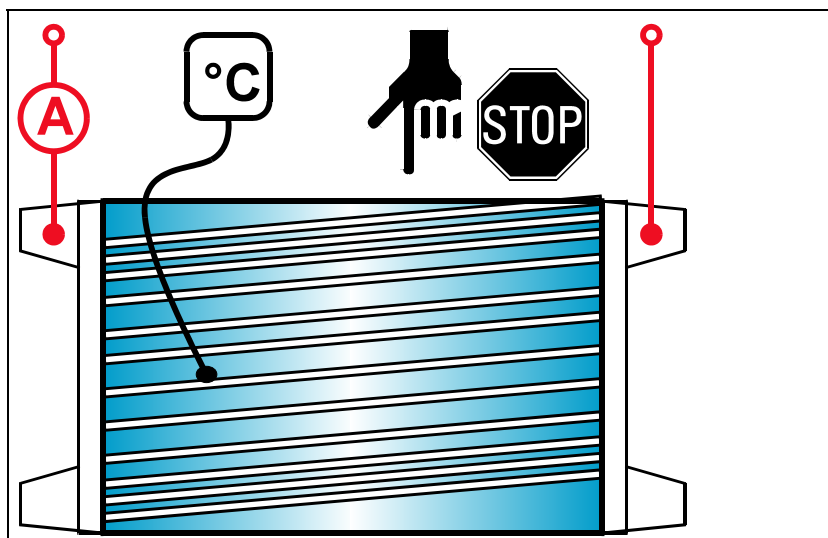
Bild 3.10.2

Um heiße Stellen am Rotor zu ermitteln, sind die beiden Enden der Läuferwelle an eine geeignete Stromquelle anzuschließen und mit hohem Strom zu beschicken. Der Rotor sollte sich langsam und gleichmäßig erwärmen, wenn keine Stäbe oder Ringe unterbrochen sind. Ein geschwächter oder unterbrochener Stab verursacht üblicherweise eine örtliche Erwärmung. Ein Infrarot-Thermometer oder eine Infrarot-Kamera kann zum Auffinden der heißen Stellen nützlich sein. (Anmerkung: Manche Infrarot-Geräte können durch Magnetfelder beschädigt werden oder falsch anzeigen.)

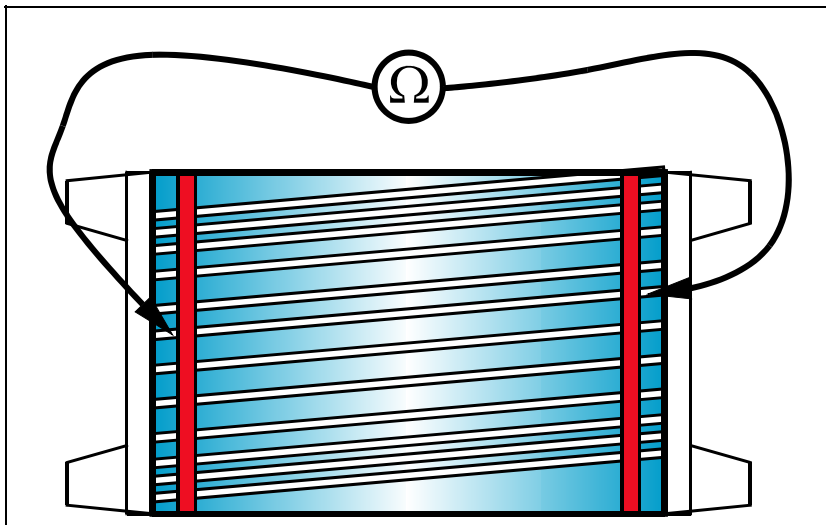
Bild 3.11

Ein Niederohm-Widerstandsmesser kann nützlich sein, um die Gleichmäßigkeit des Materials in den Nuten zu prüfen und um Risse in geschweißten Käfigen oder Lunker in gegossenem Material festzustellen. Um diesen Versuch durchzuführen, ist der Mikroohm-Widerstand jedes Stabes zu messen, wobei sicherzustellen ist, dass die zusammengehörigen Enden eines bestimmten Stabes geprüft werden. Um verlässliche Ergebnisse zu erhalten, sind die Messungen bei gleicher Entfernung an jedem Stab zu machen. Zu diesem Zweck kann ein Markierungsband um den Umfang des Rotors gelegt werden. Dieses Band kann auch dazu benutzt werden, defekte Stäbe zu bezeichnen. Um Lunker oder Risse in einem Endring festzustellen, ist der Widerstand von Stab zu Stab an jedem Endring zu prüfen. Die Prüfung ist bei Betriebstemperatur zu wiederholen, um Fehler festzustellen, die mit der Wärmedehnung zusammenhängen. Zu diesem Zweck ist der Rotor nach der vorangehenden Beschreibung zu erwärmen.

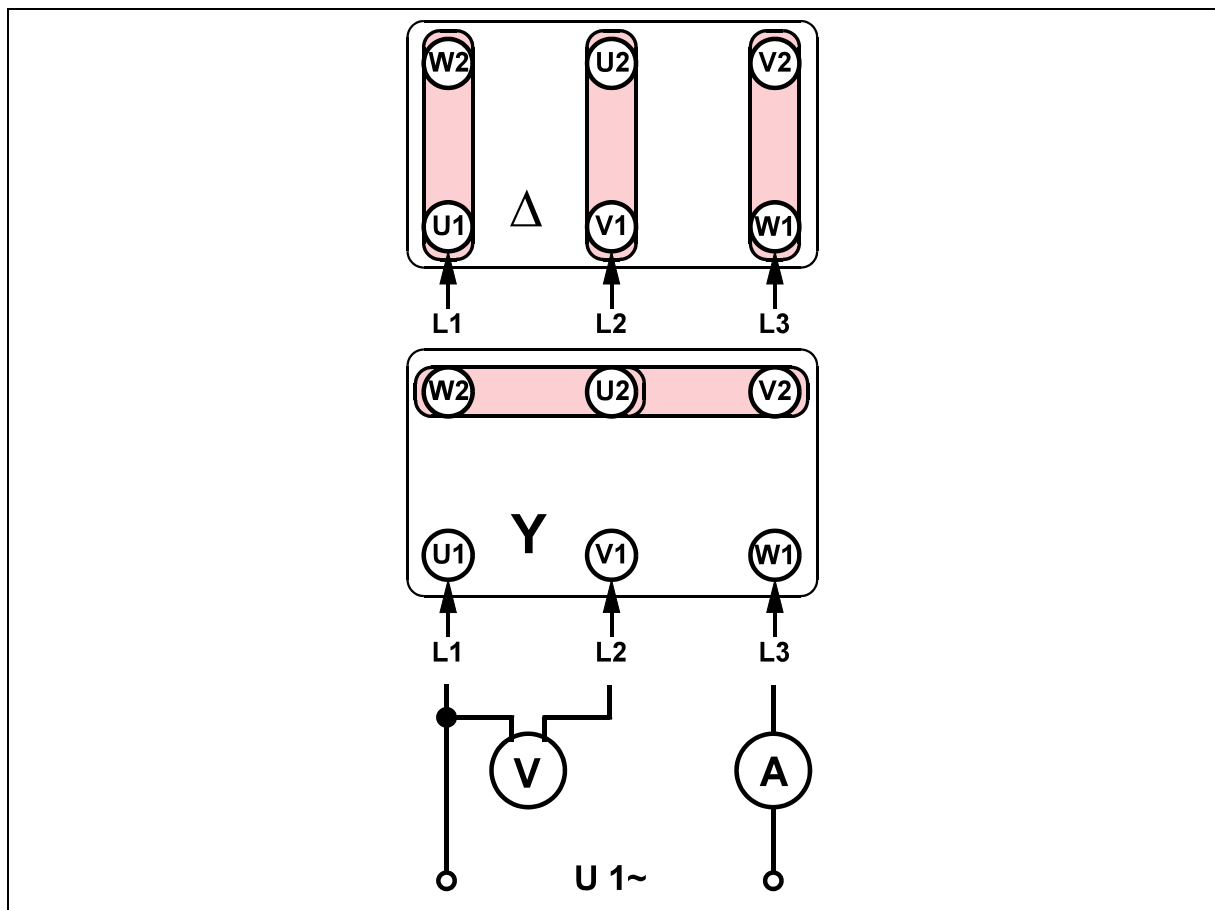
Mit diesem Test können Läuferfehler in zusammengebautem Zustand bei Stillstand ermittelt werden. Für die Prüfung ist der Motor vom Netz zu trennen und an zwei der drei Motorklemmen an eine einphasige Niederspannungsquelle anzuschließen. Ein Voltmeter ist zwischen einen dieser beiden Anschlüsse und die freie Motorklemme zu schalten.

Die Einphasenspannung ist so zu wählen, dass sich am Strommesser etwa 50 ... 100 % des Bemessungsstromes einstellen.

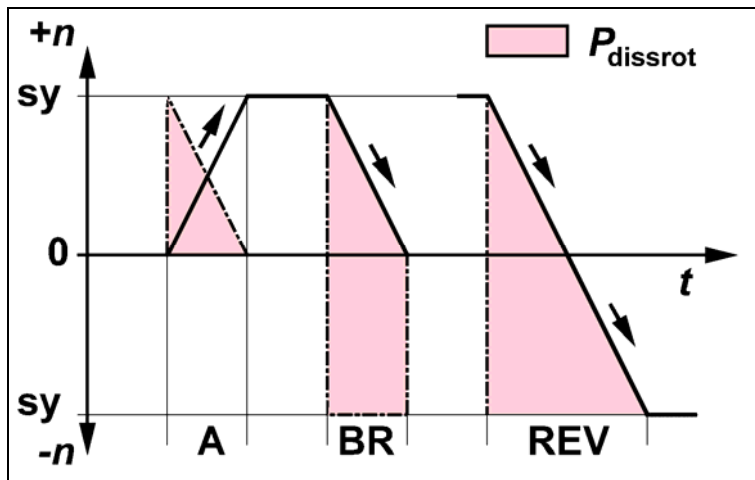
Bei mittleren und größeren Maschinen kann durch unzulässigen Schaltbetrieb eine thermische Überlastung des Rotors eintreten, weil die hohen Verlustanteile nicht abgeführt werden. Die Grenzwerte für die Schalthäufigkeit sind daher zu beachten.

Bild 5.1
Schematische Darstellung der Begriffe
»Anlauf« (A),
»Gegendrehabremung« (BR)
»Reversierung« (REV) und der
Rotor-Verlustleistung P_{dissrot}

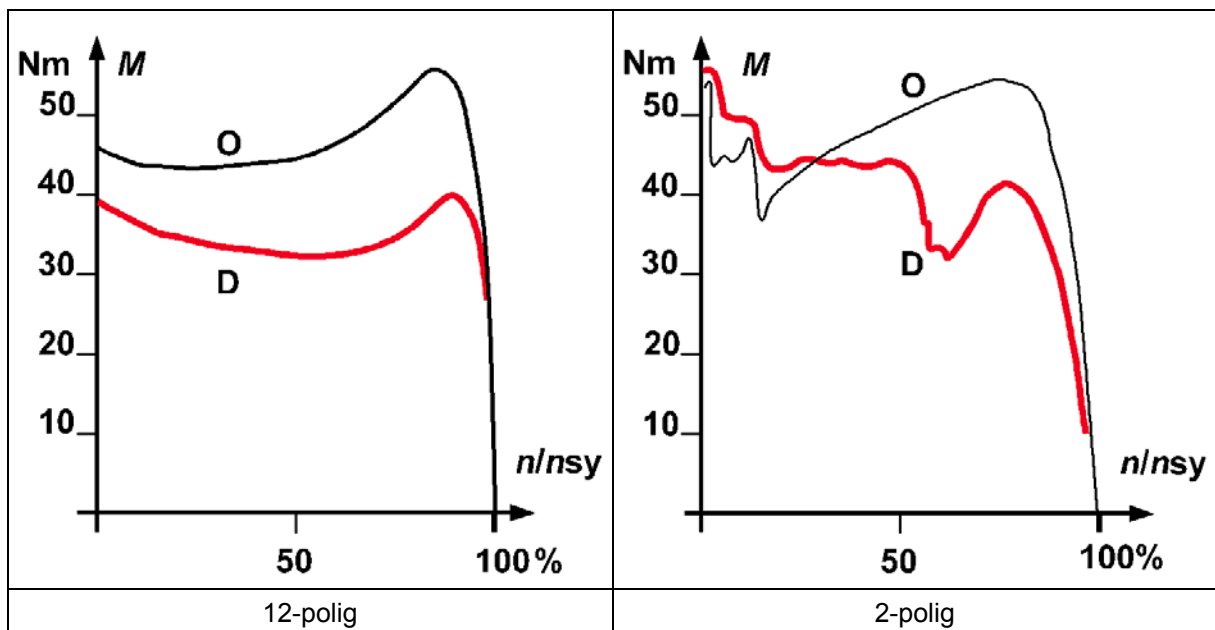
Käfigschäden machen sich durch eine Verschlechterung der Hochlaufeigenschaften bemerkbar – zum Beispiel durch schleppende Beschleunigung oder Verzögerung. Die Hochlauf-Drehmomentkennlinien im Bild 5.2 machen den Unterschied deutlich.

Bild 5.2 Hochlauf-Kennlinien eines 12/2-polig umschaltbaren Käfigläufermotors
O - Originalzustand
D - Defekter Zustand mit Anzeichen eines versteckten Stabbruches

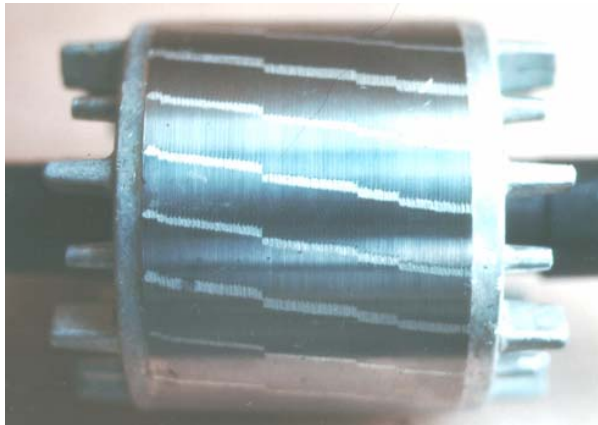
Bild 6.1
Versetztes Blechpaket (Fertigungsfehler)

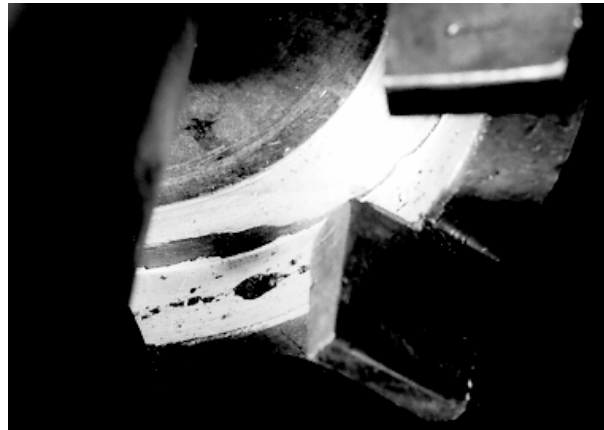
Versteckte **Lunker** nach Bild 6.2 sind schwerer oder garnicht zu erkennen, haben aber in der Regel keine gravierenden Auswirkungen auf das Betriebsverhalten. Bild 6.3 zeigt als Anschauungstück das Käfig eines Druckgussrotors, bei dem in einem langwierigen Prozess das Blechpaket auf chemischem Weg entfernt wurde.

Bild 6.2
Lunker im Kurzschlussring (Fertigungsfehler)

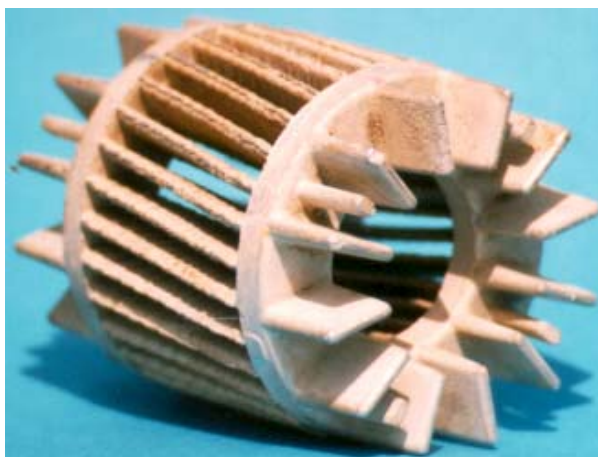
Bild 6.3
Kurzschlusskäfig (Anschauungsstück)

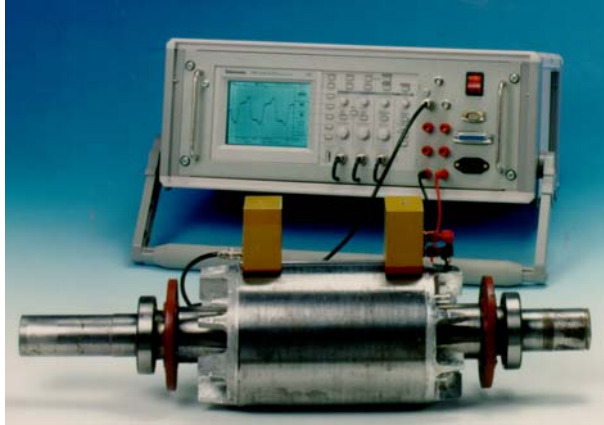
Die Einrichtung nach Bild 7.1 erlaubt mit spezieller Messsensorik eine schnelle und präzise Bestimmung der Art und Lage des Fehlers an ausgebauten Kurzschlußläufern aller Art und Größe. Das Prinzip beruht auf der Leitfähigkeit und einer Vergleichsmethode zwischen einzelnen Stäben oder zwischen einzelnen Kurzschlußläufern. Es ist auch möglich, einen Stab von einem guten Läufer mit einem Stab eines beliebigen Läufers zu vergleichen.

Bild 7.1
BAKER Rotortester RT1 zur Prüfung der Qualität von Käfigläufern

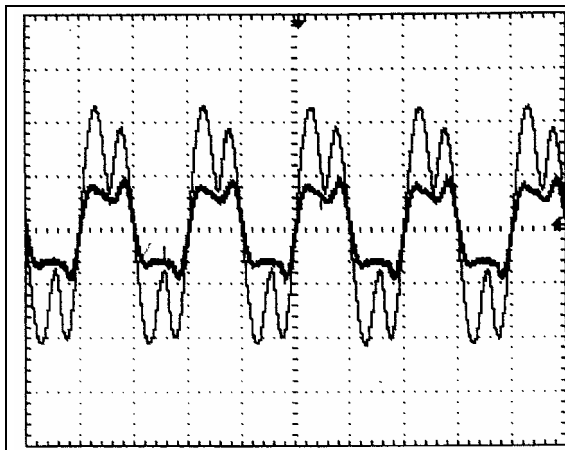
Bild 7.2
Beschädigter Stab

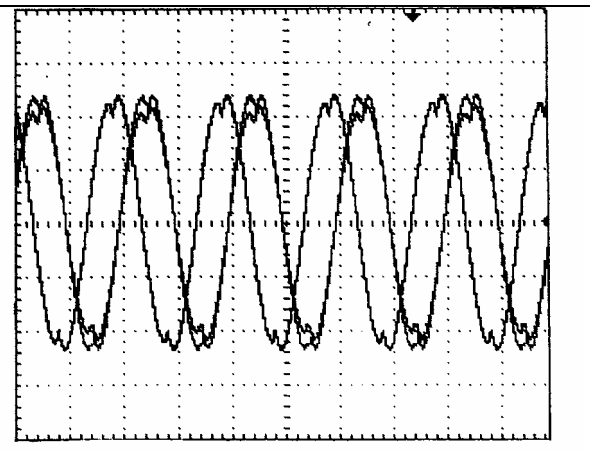
Bild 7.3
Unbeschädigter Stab

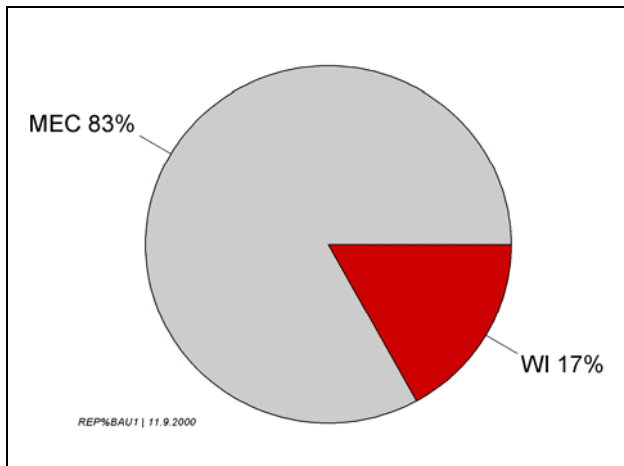
Bild 0.1
Relativer Anteil der Hauptkomponenten an den Gesamtreparaturen von BAUER-Getriebe-Motoren

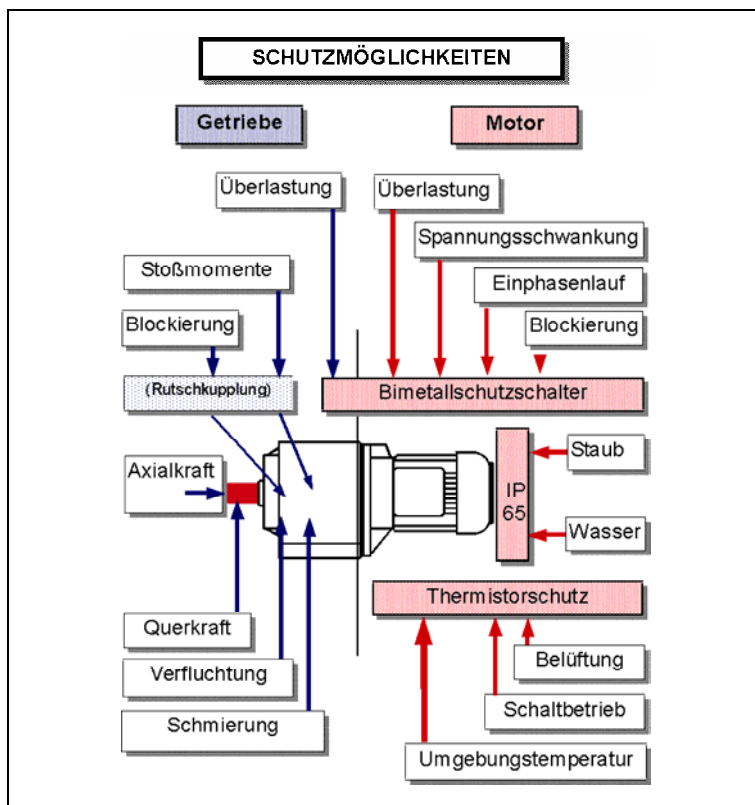
Bild 0.2
Schema der Schutzmöglichkeiten für Getriebe und Motoren

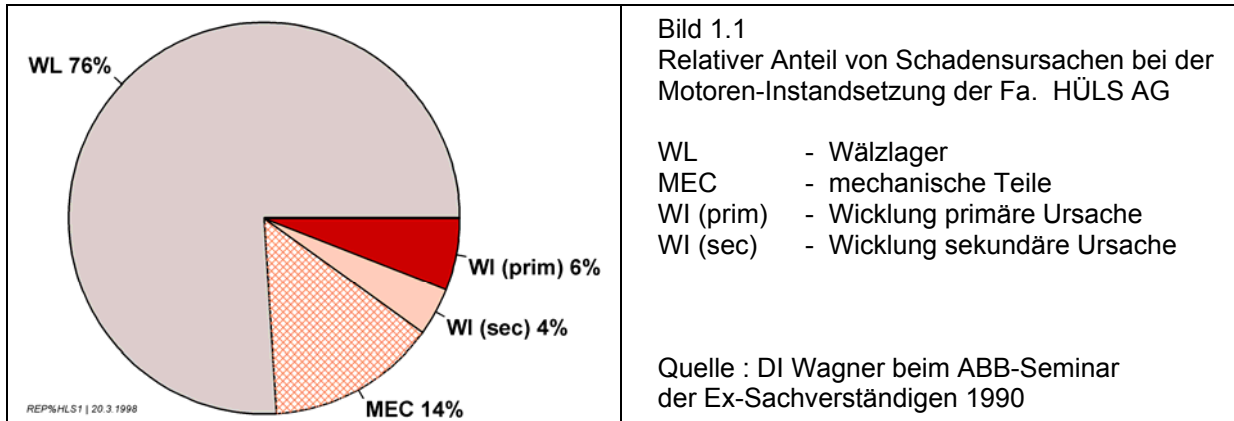
Trotzdem fallen etwa 75 % der Motoren durch Lagerschaden aus (vgl. Diagramm 1.1).

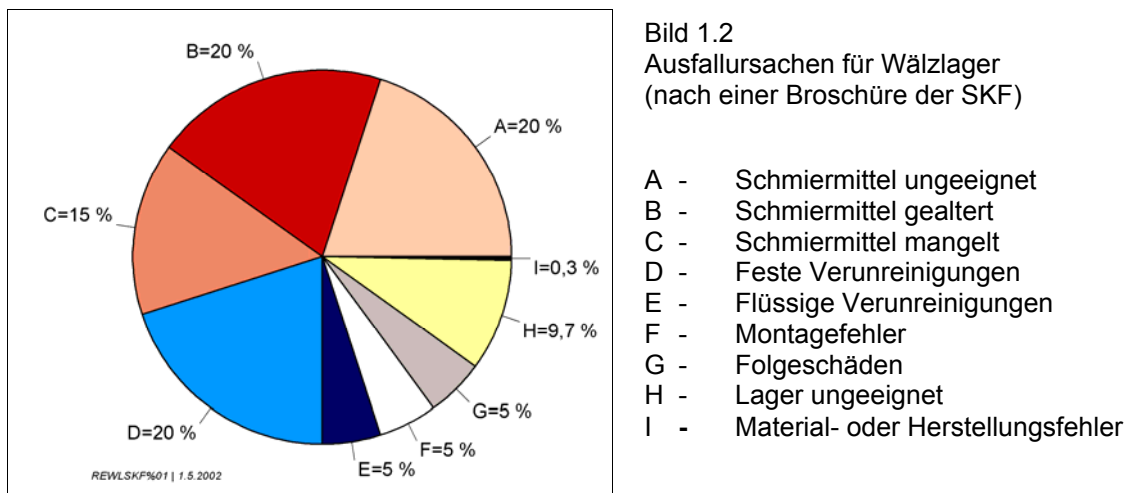
Eine Statistik der SKF nennt folgende Ursachen für Lagerschäden:

Das Diagramm zeigt den hohen Stellenwert einer guten **Schmierung und Dichtung** für die Gebrauchsdauer eines Lagers.

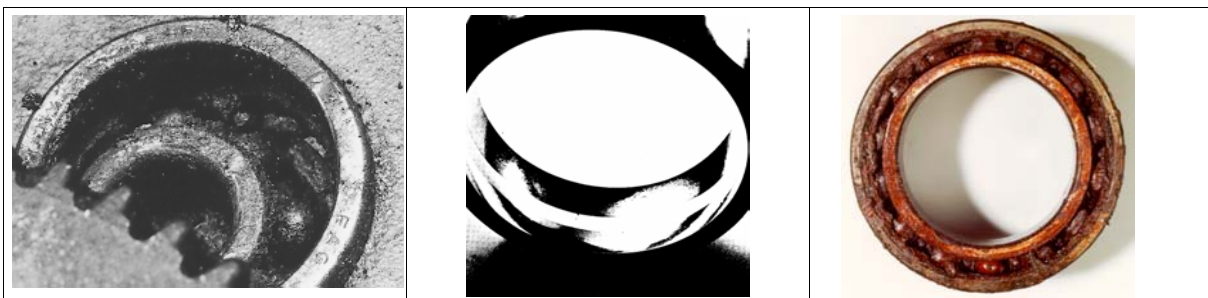
Bild 1.3
Silikonfett ohne Druckaufnahme Lager völlig zerstört

Bild 1.4
Spiegelblanke Laufflächen infolge Mangelschmierung (nach SKF)-

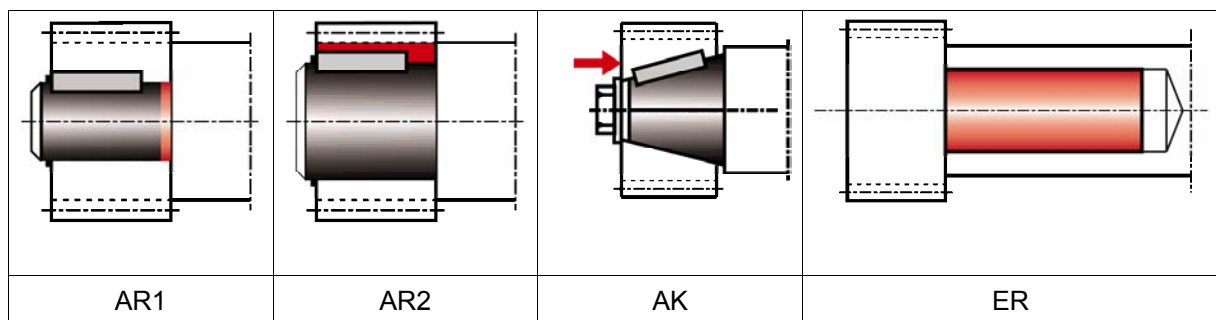
Bild 2.1.1 Beispiele für die konstruktive Gestaltung eines Eintriebs-Ritzels

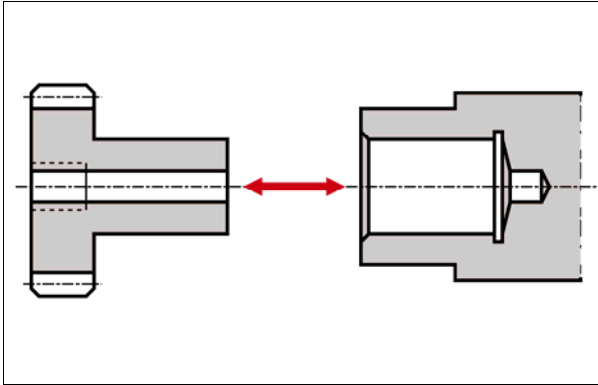
Bild 2.1.2
Einsteckritzel und Läuferwelle mit Bohrung

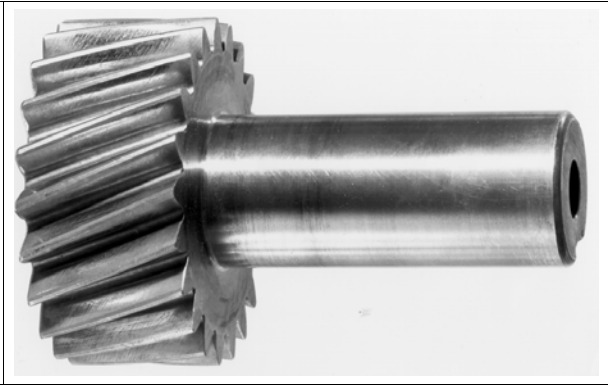
Bild 2.1.3
Einsteckritzel mit glattem Schaft für Schrumpfsitz

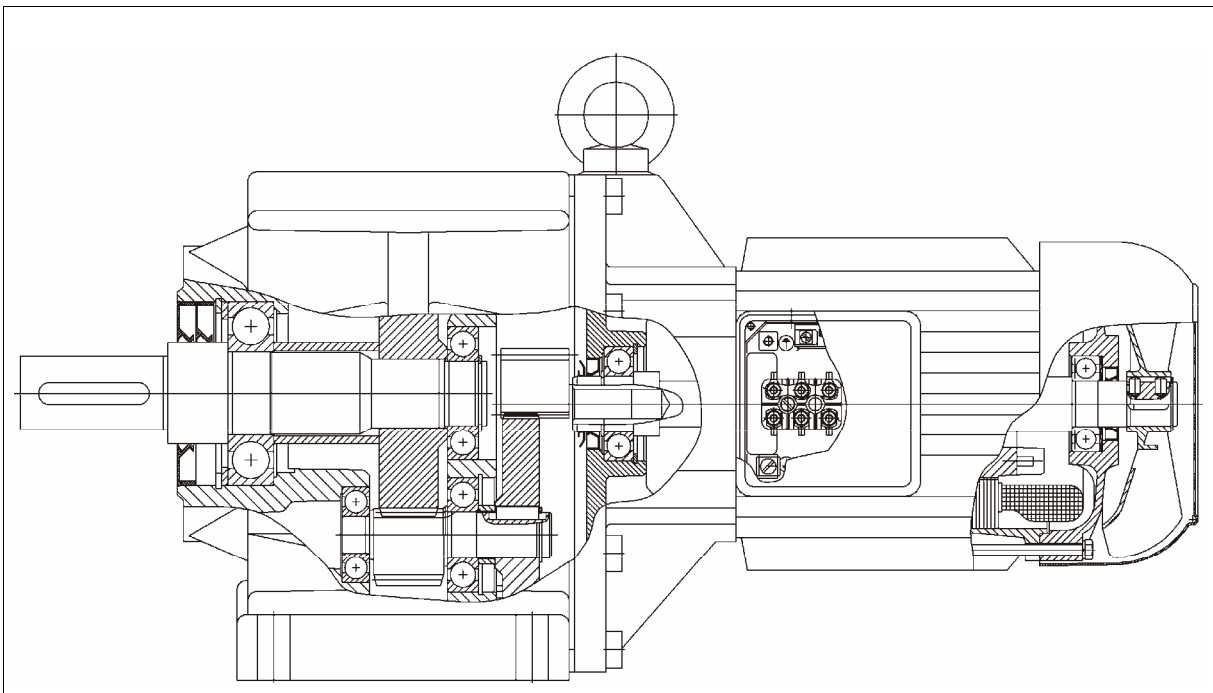
Bild 2.1.4 Schnittbild eines Getriebemotors mit Einsteckritzel in der eintreibenden Stufe

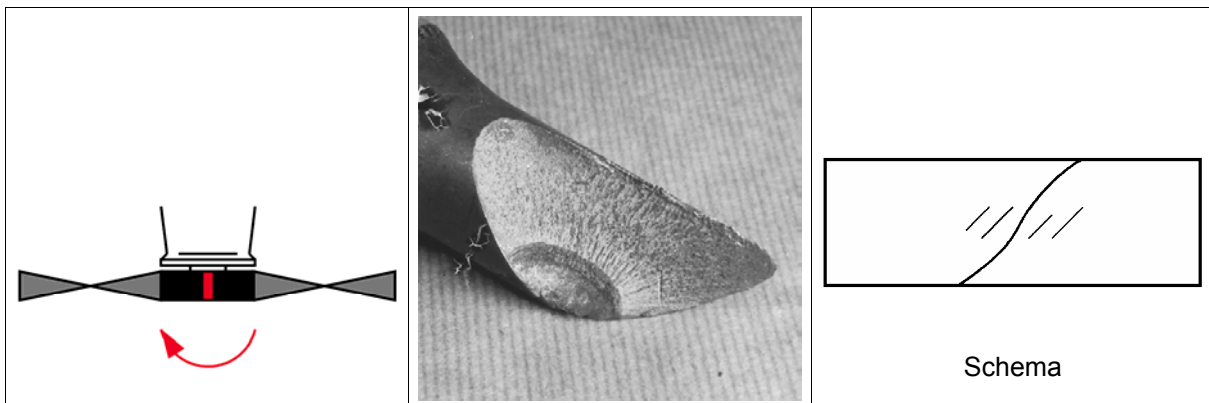
Bild 2.2.1
Anwendungsbeispiel Ventilatorantrieb und »klassisches« Bruchbild bei Torsionsbeanspruchung in einer Drehrichtung
