Beurteilung von Schadensbildern
bei Getriebemotoren

Beurteilung von Schadensbildern bei Getriebemotoren

Obering, H. Greiner

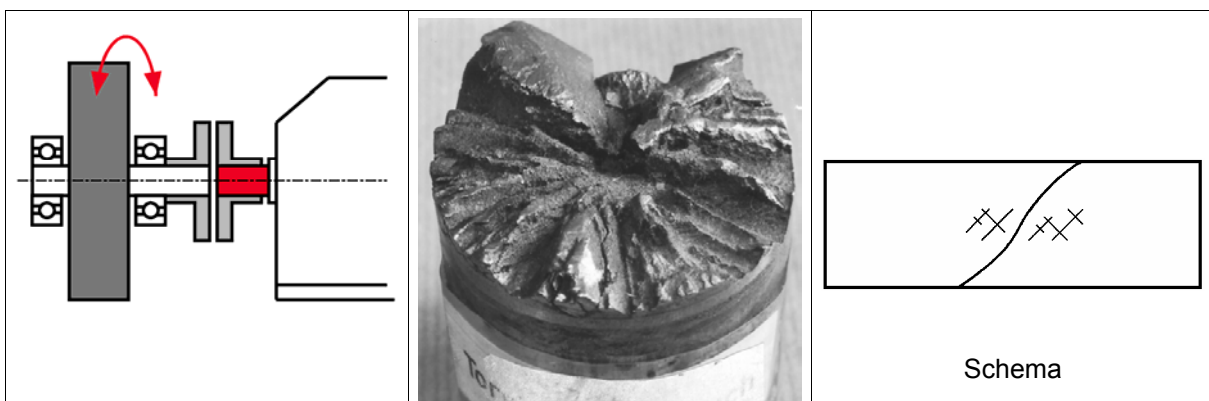
Bild 2.2.2
Anwendungsbeispiel Rollgangantrieb und Bruchbild bei Torsionsbeanspruchung in wechselnder Drehrichtung (Reversierbetrieb)

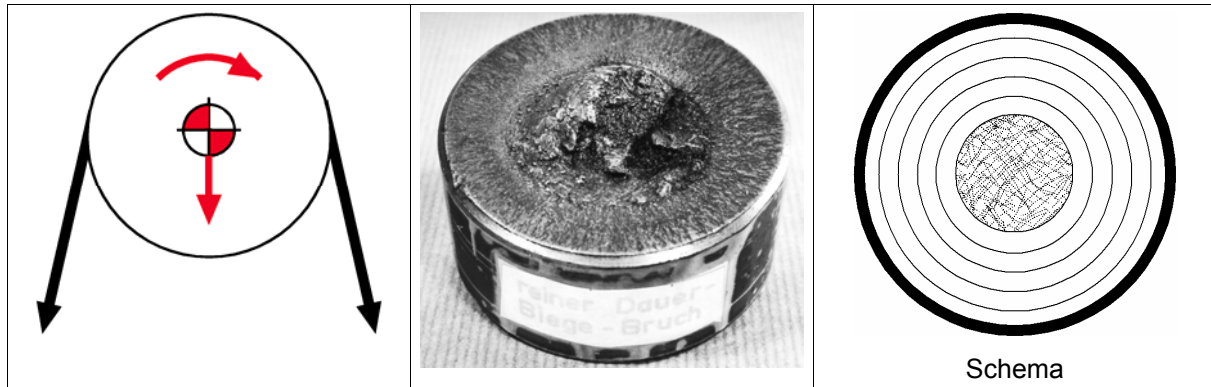
Bild 2.3.1
Anwendungsbeispiel Riementrieb mit Bruchbild bei Dauerbiegebeanspruchung mit unter der Last umlaufender Welle

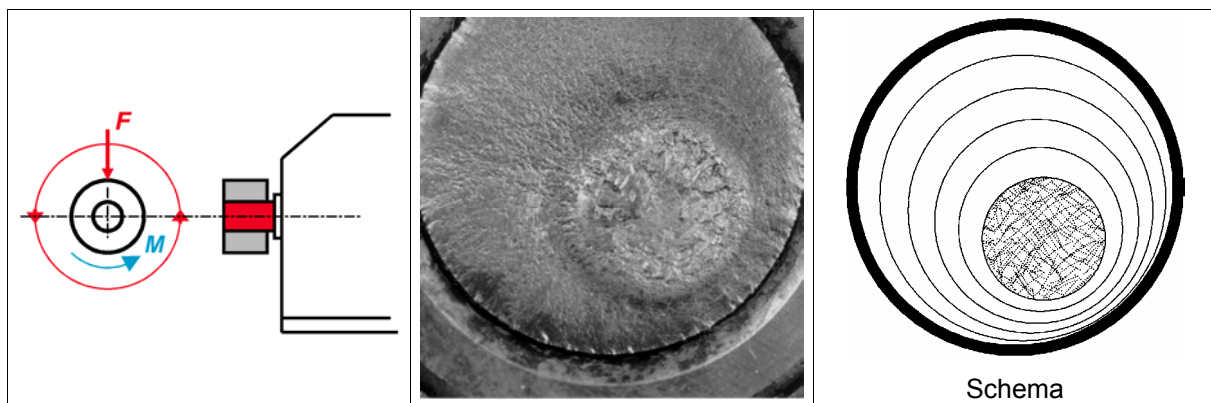
Bild 2.3.2
Anwendungsbeispiel mit Dauerbiegebruch mit exzentrischem Restbruch unter dem Einfluss von überhöhter Biegespannung mit umlaufendem Kraftanteil

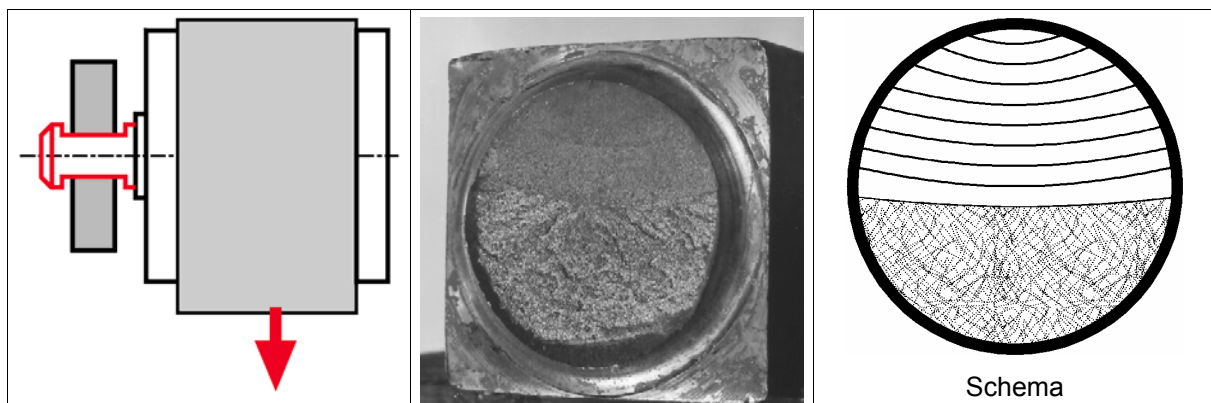
Bild 2.3.3
Anwendungsbeispiel Trommelmotor mit Bruchbild bei Dauerbiegebeanspruchung und unter der Last stehenden Welle (geringes Drehmoment – hoher Bandzug aus Last und Vorspannung)

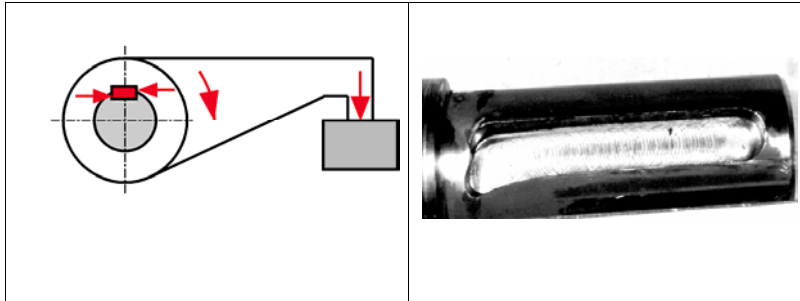
Bild 2.4
Passfeder an der Arbeitswelle bei Überbeanspruchung (z.B. durch mangelhaften Passsitz zwischen Nabe und Welle)
Beanspruchung beim statischen Versuch: 16faches Bemessungsmoment

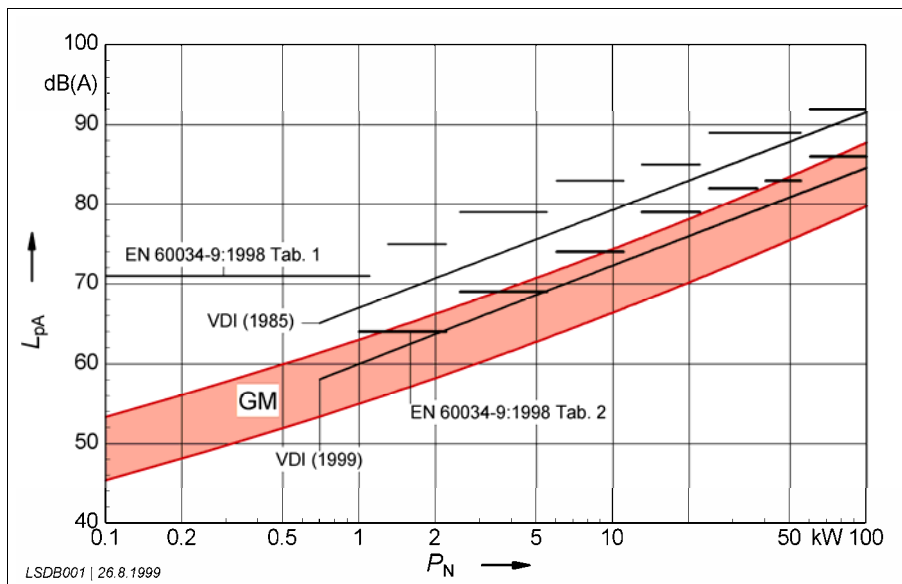
- Einflüsse auf das Streuband der GM:
- Zähnezahl
 - Schrägungswinkel
 - Profilverschiebung
 - Profilkorrektur
 - Rundlauf des Wellenendes
 - Zahnradwerkstoff und Härte
 - Schmierung
 - Relative Auslastung des Getriebes

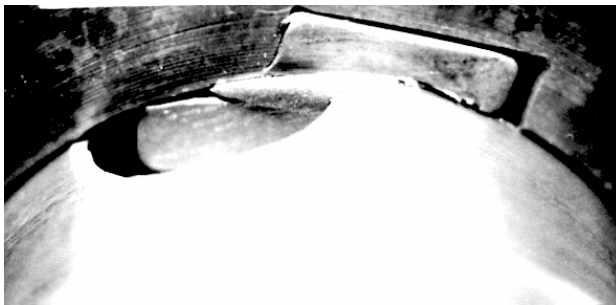
Bild 3.2.1
»Fließen« einer Passfeder am Endrad eines Getriebes beim statischen Bruchversuch
Drehmoment beim Schaden etwa 26 ... 30-faches Bemessungsmoment

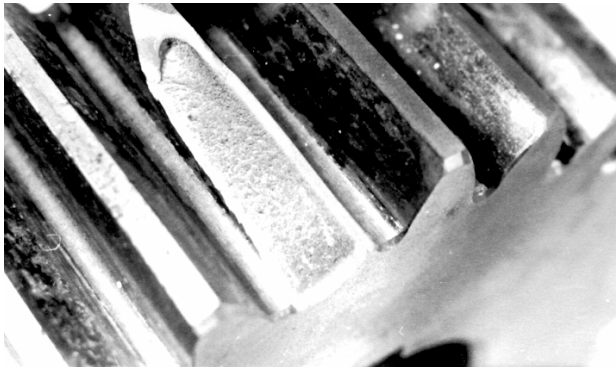
Bild 3.2.2
Zahnbruch am Endrad eines Getriebes beim statischen Bruchversuch
Drehmoment beim schlagartig eintretenden Schaden etwa 11,5-faches Bemessungsmoment

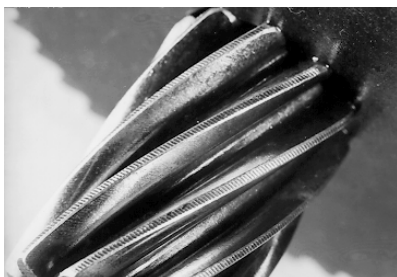
SHELL Getriebefließfett H
Zahnflanken in Ordnung

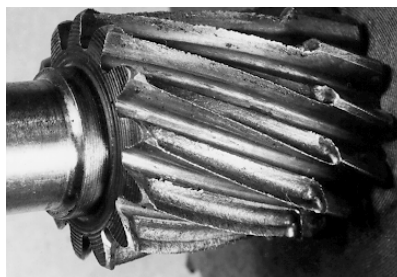
Silikonfett ohne Druckaufnahme
Extremer Zahnverschleiß

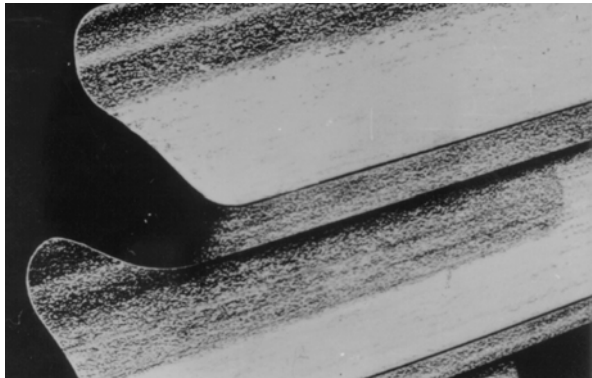
Normaler Verschleiß (Normal wear)

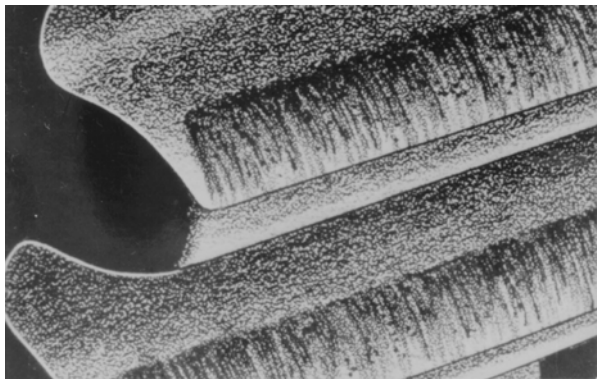
Verschleiß durch Überlast (Overload wear)

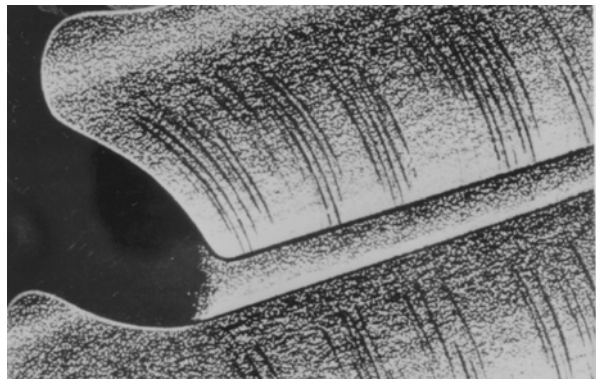
Kratzer durch Fremdkörper (Scratching)

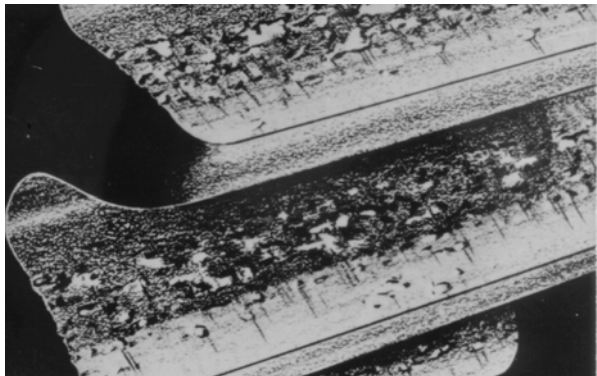
Fortschreitende Grübchen (Destructive pitting)
als Folge einer partiellen Überschreitung der
Walzfestigkeit des Zahnradwerkstoffes

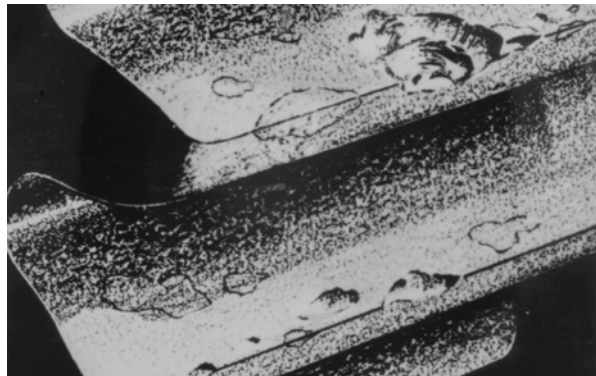
Abblätterungen (Spalling) als Folge von fehlerhaftem
Werkstoff oder mangelhafter Wärmebehandlung bei der
Einsatzhärtung

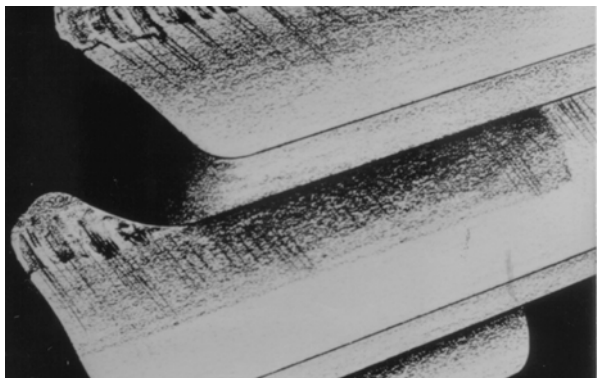
Verschleiß durch Eingriffstörungen
(Interference wear)

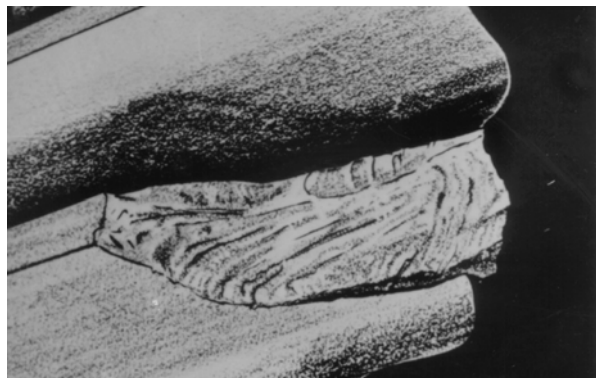
Gewaltbruch
(Overload breakage)

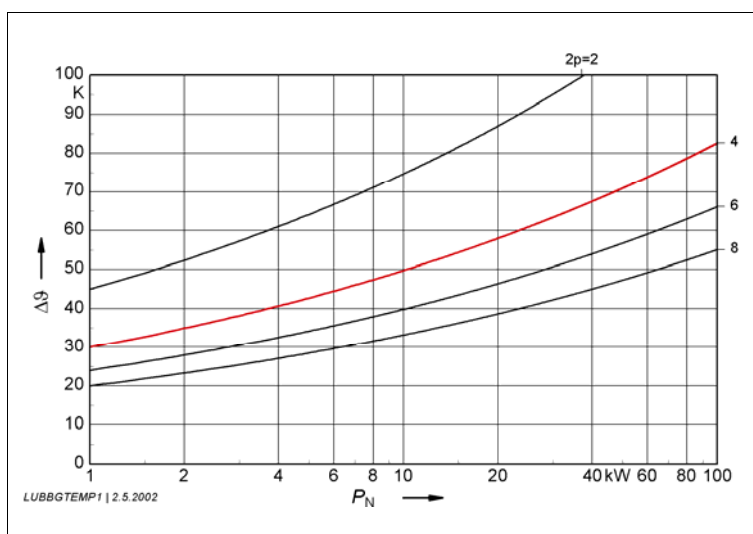
Bild 3.5.2
Richtwerte für die Schmierstoff-Erwärmung $\Delta\theta$ der Stirnrad-Getriebe von Getriebemotoren in Abhängigkeit von Durchgangsleistung P_N und Polzahl $2p$ des Antriebsmotors
